BULLETIN LAA ČR

Informace k události prasknutí karabiny

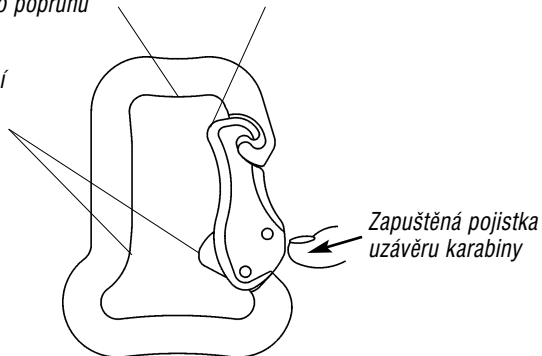
Rozšířený uzávěr karabiny, bránící popruhu, aby se sesmeknul

Zúžení, ztěžující vysmeknutí popruhu

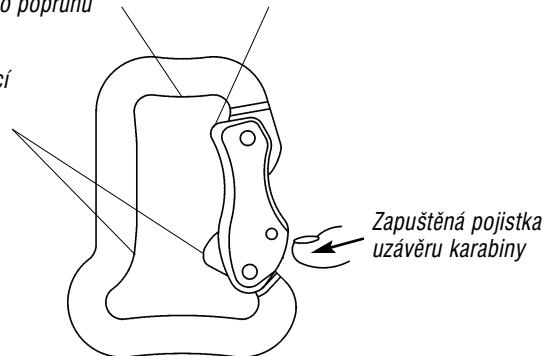
Karabina z korozi vzdorné oceli

Vyklenuté dosedací plochy karabiny zajišťují nejlepší rozložení sil přenášených do popruhu

Rozšířený uzávěr karabiny, bránící popruhu, aby se sesmeknul

Zúžení, ztěžující vysmeknutí popruhu
